## Előzetes jelentés a Siójut-Hermecz föld nevű lelőhelyen történt feltárásról

M. ARADI, CS. & BAJZIK, A.: *Preliminary report of the excavation at site Siójut-Hermecz föld.*

**Abstract:** The article summarizes the results of the excavations of a medieval church at Siójut by the help of 3 tables and 5 figures. The digs clarified the ground plan of the church and its periods, while the finds provided base on the construction and destruction date of the building. The most outstanding find was a bronze corpus belonging to a Limoges-style cross.

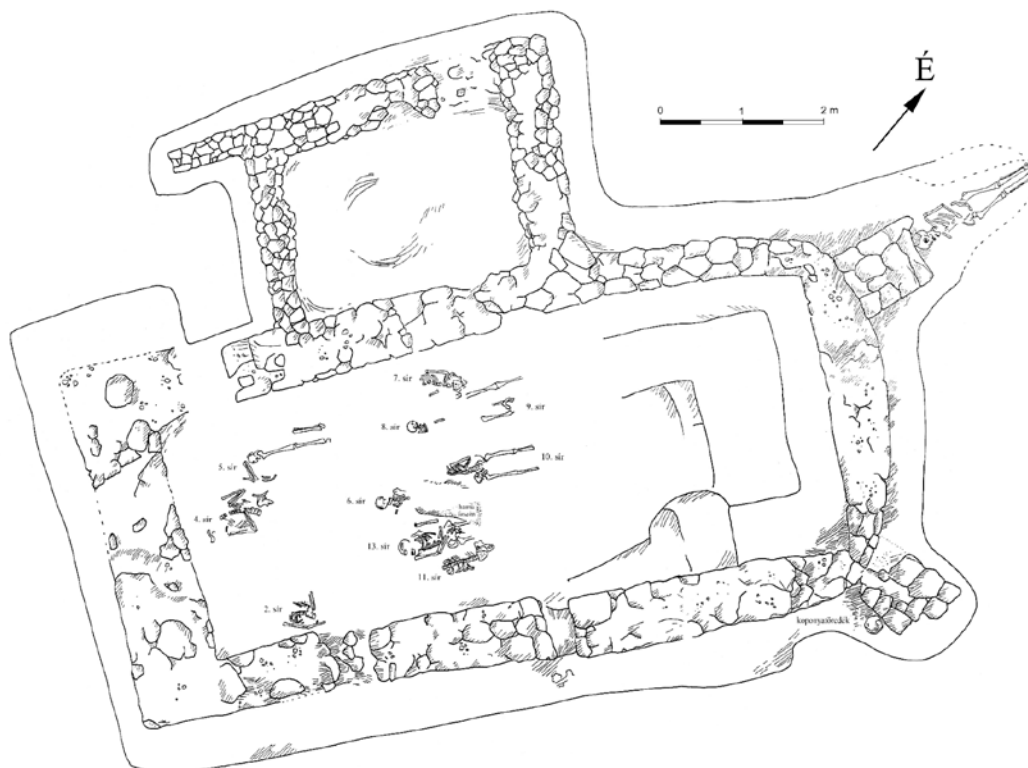
2. ábra: A templom alaprajza a sírokkal. (Rajzolta: Nemes Zoltán)

A lelőhelyet napraforgó fedte, de így is azonosítani lehetett azt a kis kiemelkedést, ahol a templomot gyanítottuk és ahonnan a korpusz is előkerült. Az ásatásokat a napraforgó tábla egy részének megtisztítása után ott kezdtük meg, ahol a legtöbb kötörmeléket észleltük. Az egyik kutatóárokban már ez első nap rábukkantunk a templom déli falának (illetve falalapozásának) egy szakaszára, amely a szántás alatt, a felszíntől kb. 30 cm mélyen jelentkezett. Ez a fehér, meszes habarcsba ágyazott mészköből rakott falrészlet legépebb szakaszán kb. 60 cm mélyen és általában 70–80 cm szélességben folytatódott, és kivétel nélkül már az eredeti fal alapozási szintjéhez tartozott. Sajnos a felmenő falakat már korábban elhordták. (2. ábra)

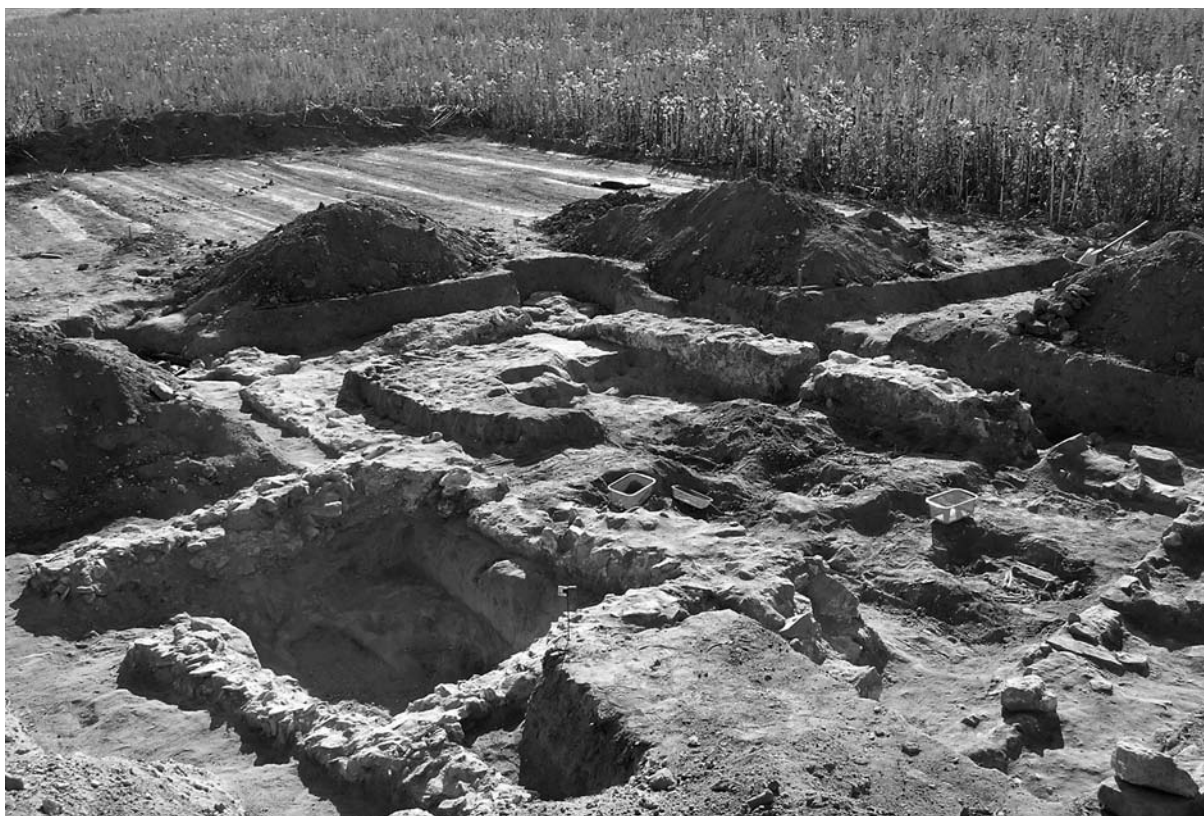
3. ábra: A feltárt alapfalak

A templom szentélye külső oldalán félkörívesen, belül egyenesen zárult, ami azt eredményezte, hogy épp a sarkokon volt legkeskenyebb a fal szélessége (45 cm), ezért a későbbiekben ide egy-egy 110×90 cm-es támpillért építettek, amelyek esetében a köveket sárgásabb színű habarcsba rakták. Az északi támpillér vonalához igazodva egy koporsós temetkezést találtunk. A templom szentélye és hajója azonos szélességű volt, diadalív alapozása nem került elő. A templom északi oldalát szintén keskenyebbre alapozták. A későbbiekben ide csatlakozott egy kisebb bővítvény, feltehetően sekrestye (esetleg csontház), melynek alapozását már kevésbé mélyítették le, és a falakat is hevenyészettebb módon rakták. (3. ábra) A helyiség északi fala alatt egy sír feltárását

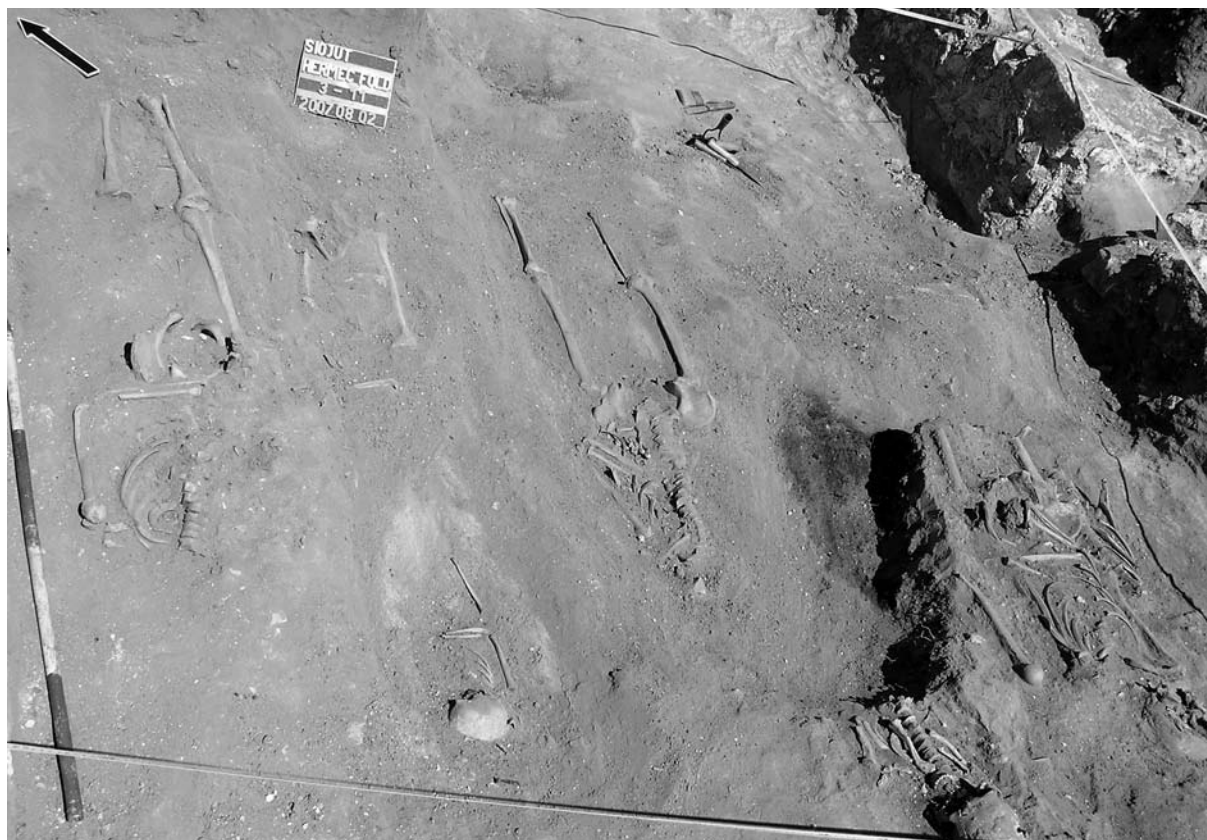
4. ábra: A templomhajójában feltárt temetkezések

A falak egységes kő-, és habarcsstörmelékkel, emberi csontmaradványokkal vegyes bolygatott rétegből kerültek elő. Ennek oka, hogy a templom pusztulása után a kőanyagot kitermelték, aminek során a falak mentén nagyobb, ún. rablógödröket ástak, és így megbolygatták a sírokat is. Összesen 11 sírt tártunk fel, ebből 10 sír a templom hajójából került elő, és feltehetően az alapító kegyúr, illetve annak leszármazottjainak maradványait rejtette. (4. ábra) A sírok közül egy kisgyermek mellett, egy állapotos nő és magzata vázát, illetve egy feltehetően gerincbántalmakkal küzdő, talán púpos nő vázát is feltártuk. Az egyes sírokat a későbbi rátemetkezésekkel, illetve rablógödrök ásása során bolygattak meg. Koporsós temetkezésre utal a sírokban a nagyszámú koporsószeg jelenléte, azonban a bolygatások miatt sírfoltokat, koporsólenyomatot nem tudtunk rögzíteni.

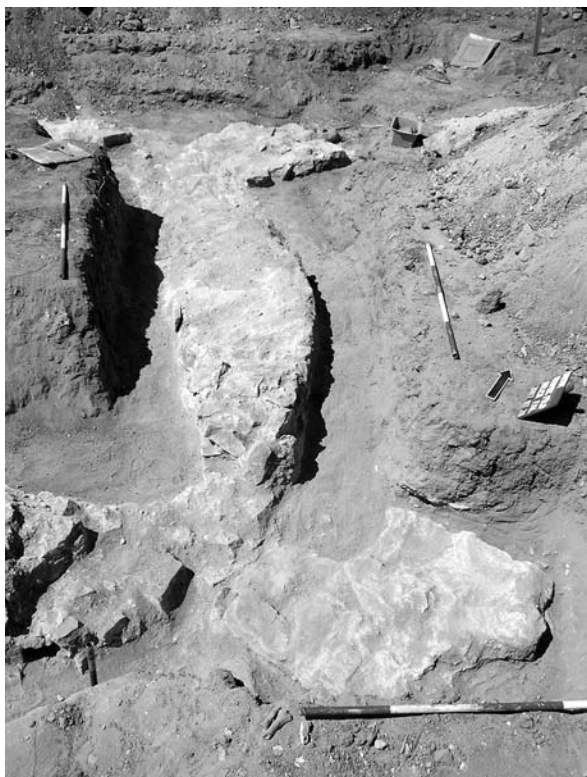
5. ábra: A szokatlan formájú szentélyalapozás

A templom megmaradt alapfalai egy ritka alaprajtot mutattak; az egyenes szentélyzáródás a külső oldalon kissé nyomott félköríves formát rajzolt ki. (5. ábra) A szentélyrész és a hajó szélességben nem különült el, de funkcionálisan látszik, hogy a temetkezések a hajóban

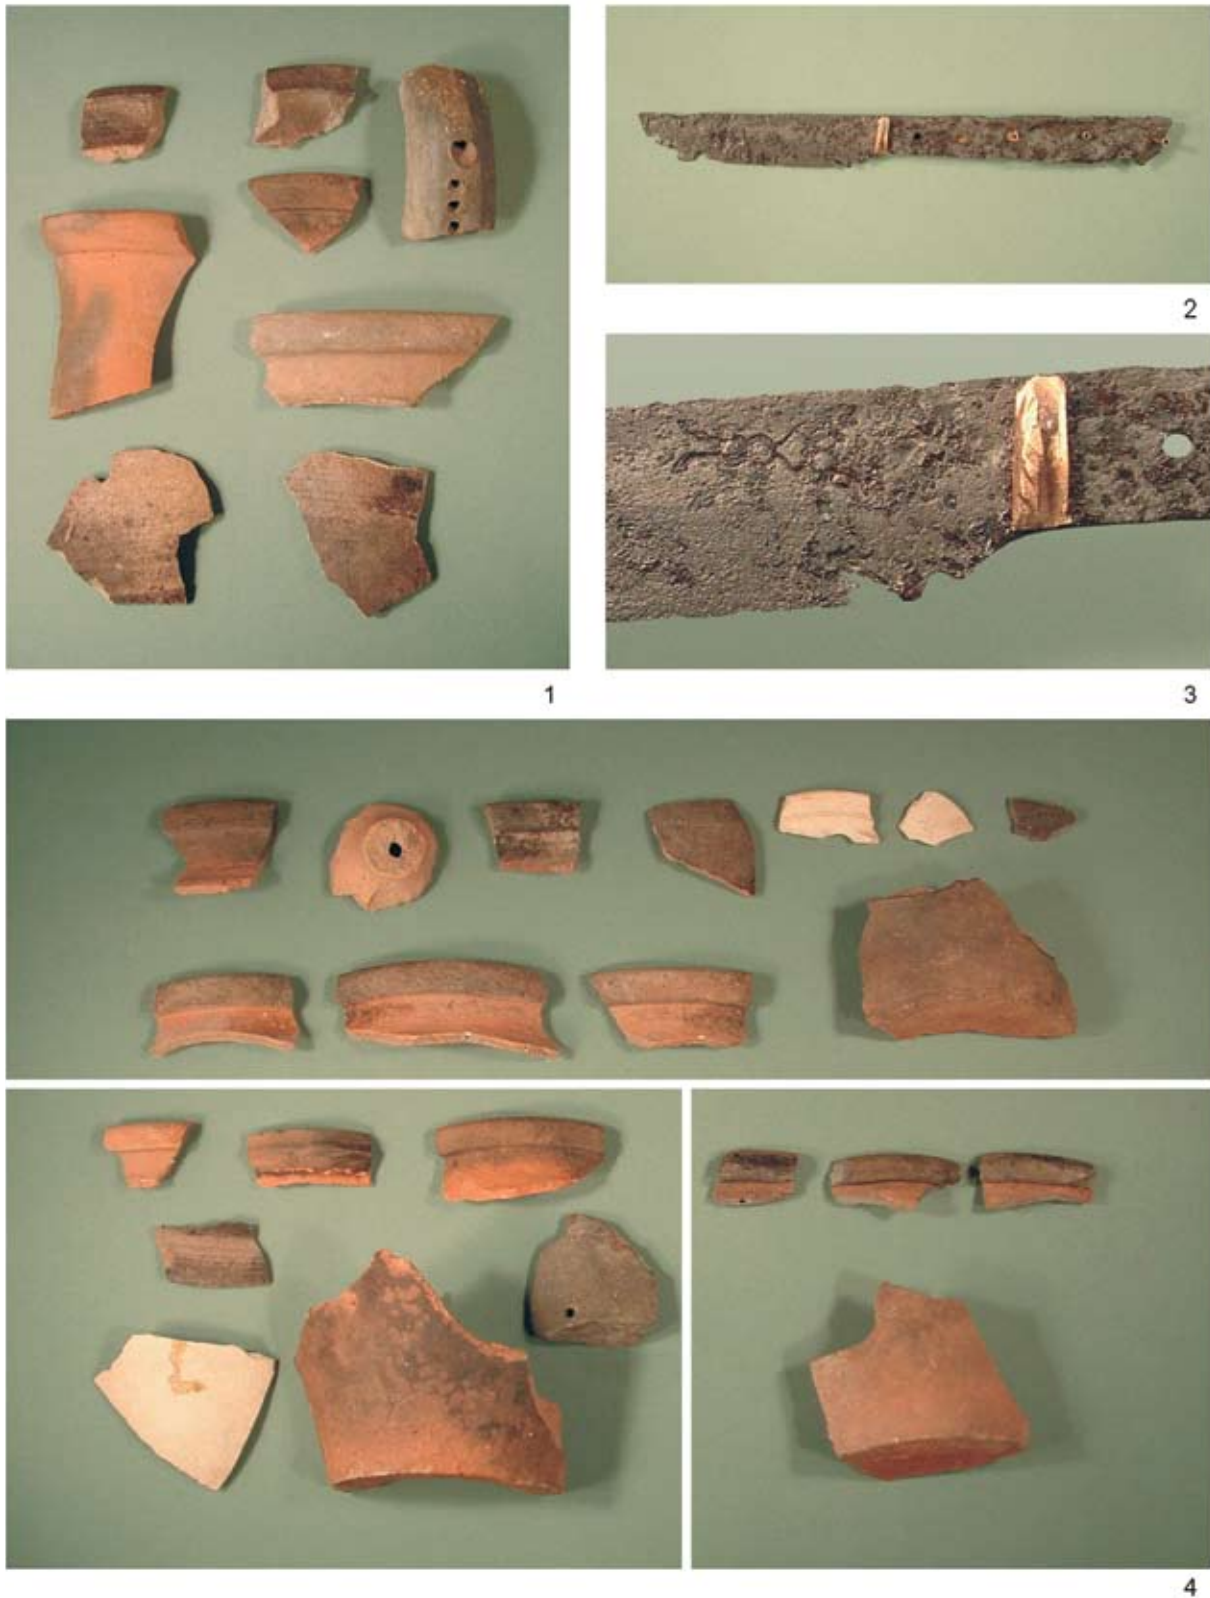
1. tábla: 13–16. századi kerámia és mesterjegyes vaskés az ásítás területéről

Jó állapotú az a vaskés, amely az eldózerolt földből került elő. (I. tábla 2. ábra) A késnyél 9 cm-es, míg a penge 7,3 cm hosszú. Valamikor nyélburkolatát 4 szegeccsel rögzítették a vastesthez, ebből három, a szegecs befogadására alkalmas rézhenger a helyén maradt. A nyél végét ferdén vágta le és ugyancsak ferdeszögben szerelték fel azt a rovátkolással díszített réz lemezkét, mely a nyélrész és a pengét választotta el (benne a csontburkolat némi maradványával). A penge háromszög keresztmetszetű, hegyesedő testén összetett mintájú mesterjegyet láthatunk, amely részben hasonlít a Kaposvár 61-es úti ásátások anyagából előkerült kések mesterjegyeihez.<sup>15</sup> (I. tábla 3. ábra)

A kerámiaanyag javarésze a templom Ny-i feléből, illetve az É-i bővítmenyéből, a törmelékes, bolygatott részből származik, téglaszínű, homokos, kavicsos, téglatörmelékes soványítású. (I. tábla 1.4. ábra) Néhány darab rádlidíszes oldaltöredék is előkerült, azonban a leletanyag zömét a díszítetlen, vagy besimított, korongolt edények alkotják. A leletanyagban a felhúzott, tagolt, galléros és háromszög peremű fazéktöredékek a legjellemzőbbek, de találunk táltöredéket, kancsó fültöredéket és fedőtöredéket is. A néhány darab fehér kerámia belső felületét kopott, sárga máz borítja. A fazekak durvább kiképzésű, vastagabb falú aljtöredékein, a korongolás során koncentrikus körök rajzolódtak ki.
